SCHEMAT ROZWINIĘCIA BOKÓW MURU OGRODZENIOWEGO Z WYKAZEM USZKODZEŃ 1:200
(WIDOK Z ZEWNĄTRZ OGRODZENIA)

NAZWA DOKUMENTU BUDOWLANEGO				PROJEKT ARCHITEKTONICZNO - BUDOWLANY REMONTU ZABYTKOWEGO OGRODZENIA ZABYTKOWEGO CMENTARZA PARAFIALNEGO W RURODCE RUDKA UL. OLENDZKA 39 - DZIAŁKA NR EW. GR. 1726			
TYTUŁ RYSUNKU		SCHEMAT ROZWINIENIA BOKÓW MURU OGRODZENIOWEGO Z WYKAZEM USZKODZEŃ					
IMIE I NAZWISKO PROJEKTANTA		mgr inż. arch. ANTONI MAKAREWICZ		PODPIS PROJEKTANTA		SKALA:	
NR UPRAWNIEN BUDOWLANYCH		BŁ 87/78		1:200			
DATA SPORZĄDZENIA		25 stycznia 2024 R.					
IMIE I NAZWISKO PROJEKTANTA		mgr inż. MAREK STACHURSKI		PODPIS PROJEKTANTA		NR RYS:	
NR UPRAWNIEN BUDOWLANYCH		BŁ 118/82		2			
DATA SPORZĄDZENIA		25 stycznia 2024 R.

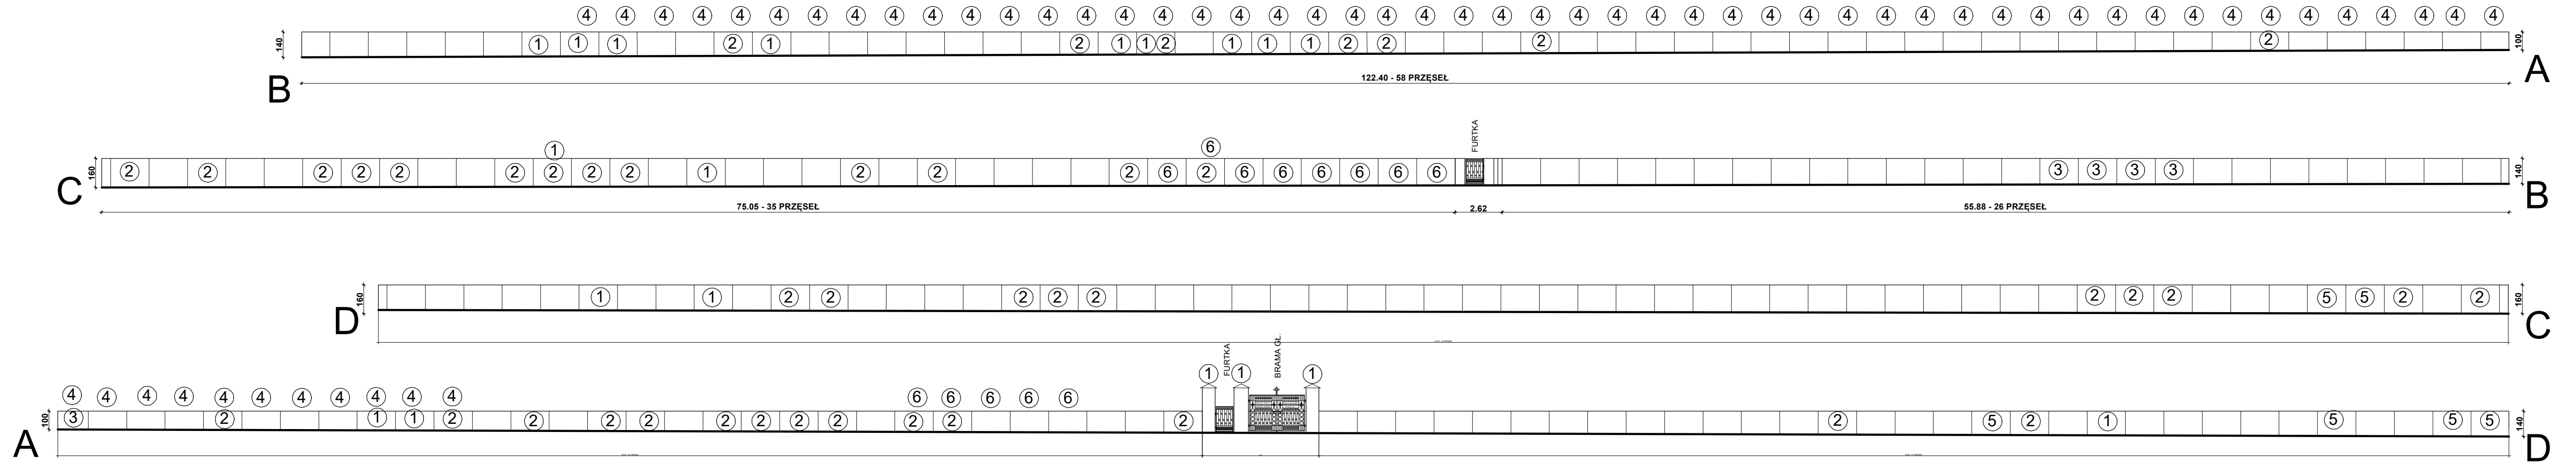
**W MURZE WYSTĘPUJĄ DWA TYPY PRZĘSEŁ (RÓŻNY TYP AŻURU)
ŚREDNIA DŁUGOŚĆ PRZĘSŁA W OSIACH SŁUPKÓW - 213 cm.**

USZKODZENIA MURU OGRODZENIA:

- ① - USZKODZONE CZAPKI NA ZWIEŃCZENIU MURU
- ② - USZKODZENIA MURU (BRAK POJEDYŃCZYCH CEGIEŁ)
- ③ - FRAGMENTY MURU O DUŻYCH ZNISZCZENIACH DO PRZEMUROWANIA W OPARCIU O NOWĄ CEGŁĘ O WYMIARACH HISTORYCZNYCH
- ④ - ODKOPANIE COKOŁU MURU WE FRAGMENTACH OGRODZENIA
- ⑤ - USUNIĘCIE ZAPRAW CEMENTOWYCH Z PÓŹNIEJSZYCH NAPRAW MURU
- ⑥ - ODCHYLENIE MURU OD PIONU DO WEWNĄTRZ
